**Progetto INTERREG IV
Pavimentazione rivestimenti
e illuminazione innovativi per gallerie
IBBT (ID 5273)**

**Stato di avanzamento
delle attività di laboratorio
e di cantiere
al 31.12.2012**

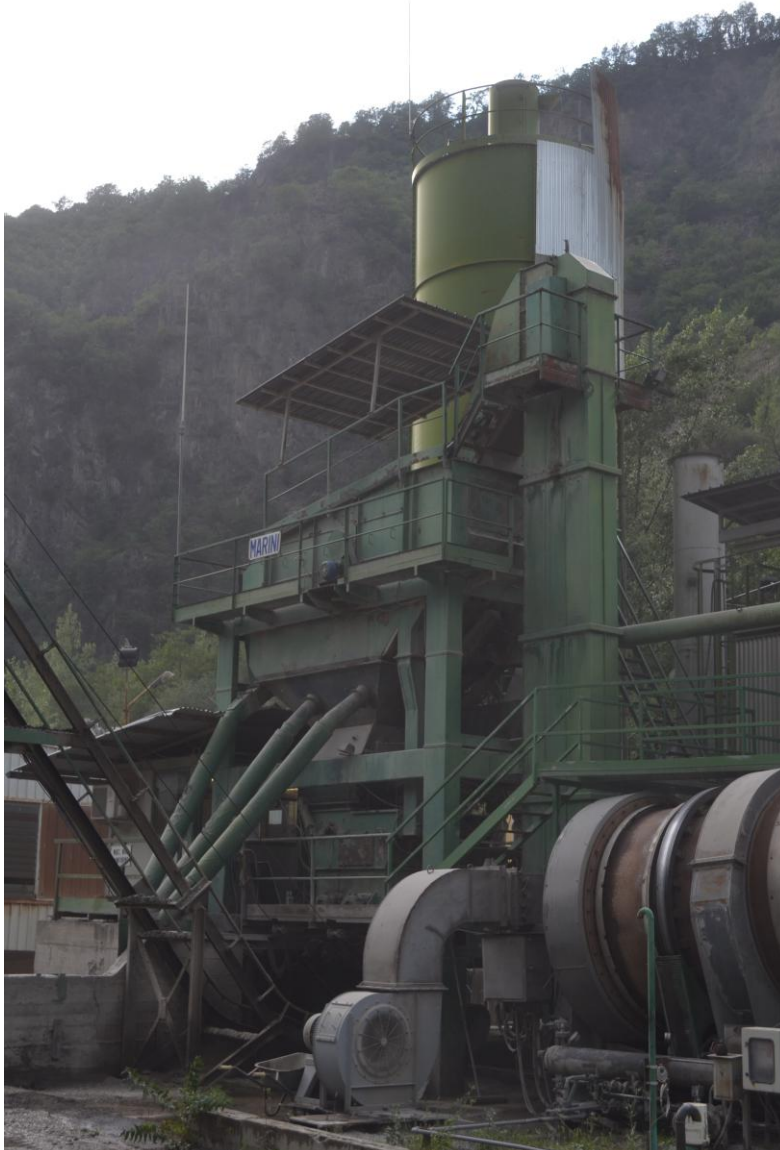
Per la produzione del conglomerato è stato individuato l'impianto della ditta Bitumisarco sito in località Prato Isarco, lungo la SS12, a Nord di Bolzano. Si tratta di un vecchio impianto Marini (foto n. 1), di tipo discontinuo, che consente di impastare ad ogni ciclo 1200 kg compreso il legante, con una produzione oraria di 120 t.

Foto 1 – Impianto Bitumisarco a nord di Bolzano

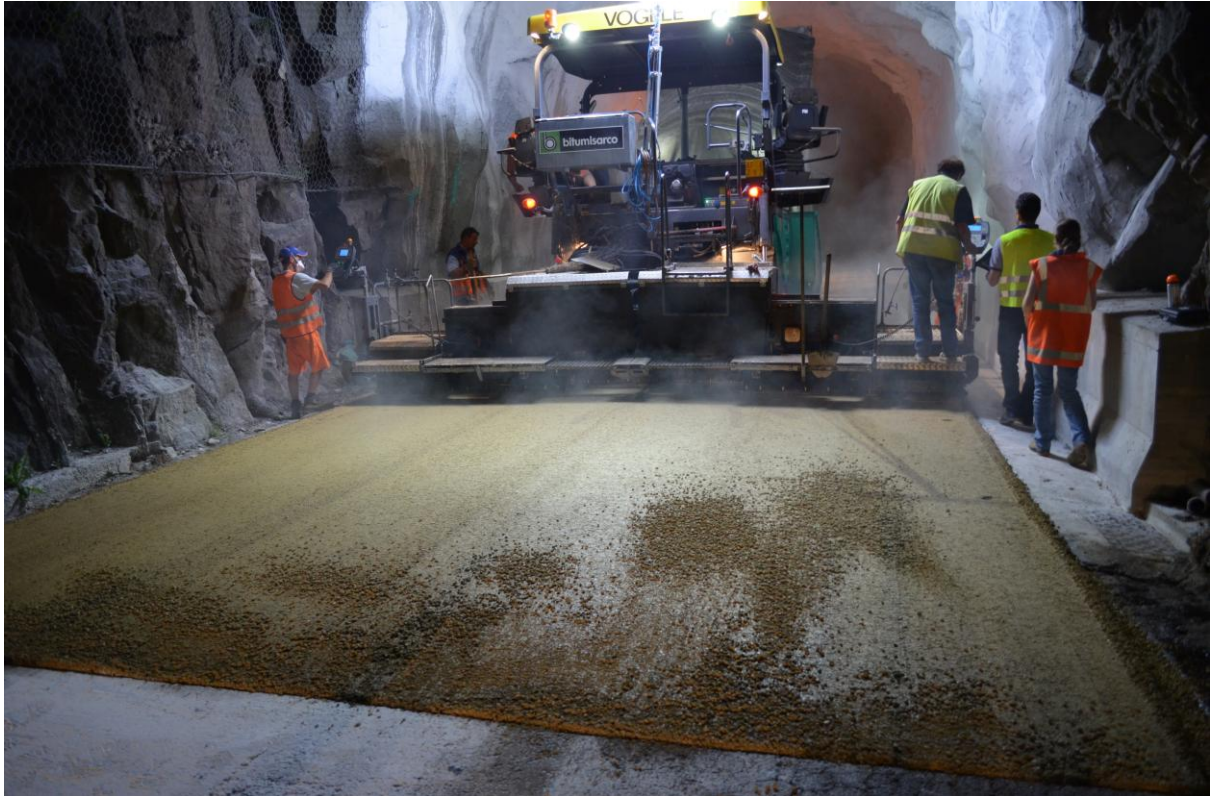
Valutate positivamente le varie procedure operative adottate, nella successiva nottata si è proceduto alla stesa in entrambe le gallerie, con passata unica a tutta larghezza (foto n. 3).

Foto 3 – Stesa a tutta larghezza – Galleria di Tesimo

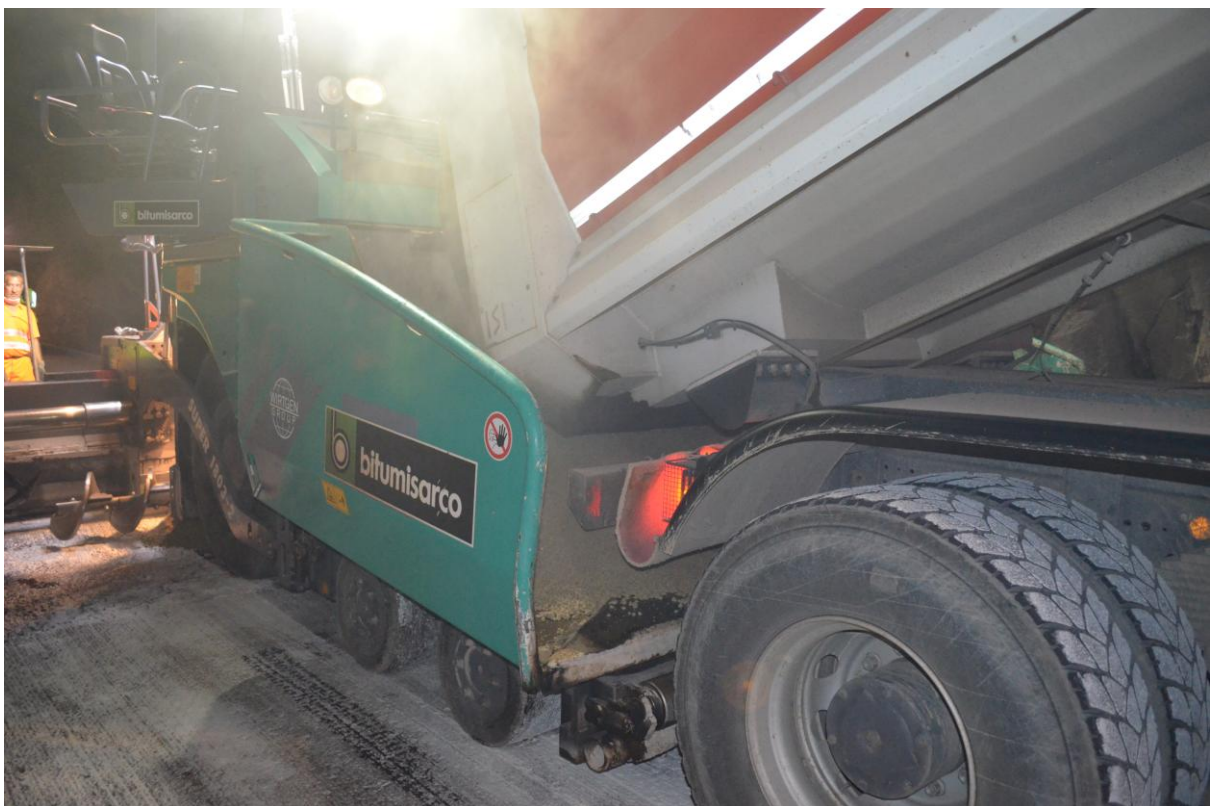
Nella galleria di Narano è stato possibile scaricare direttamente, ed in modo continuo (finitrice a spinta sul camion), il conglomerato nella finitrice (foto n. 4). La stessa cosa non è stata possibile sulla galleria del passo Rombo, dove il camion con il conglomerato, pur avanzando al centro della strada, non riusciva ad alzare completamente il ribaltabile. Si è stati pertanto costretti a scaricare la miscela calda fuori dalla galleria e trasferirla nella tramoggia della finitrice con una pala gommata (foto n. 5A e n. 5B). Tale travaso ha certamente comportato un ulteriore raffreddamento dell’impasto già soggetto ad un tempo di trasporto di oltre due ore.

Foto 4 – Scarico della miscela nella tramoggia della finitrice – galleria di Tesimo

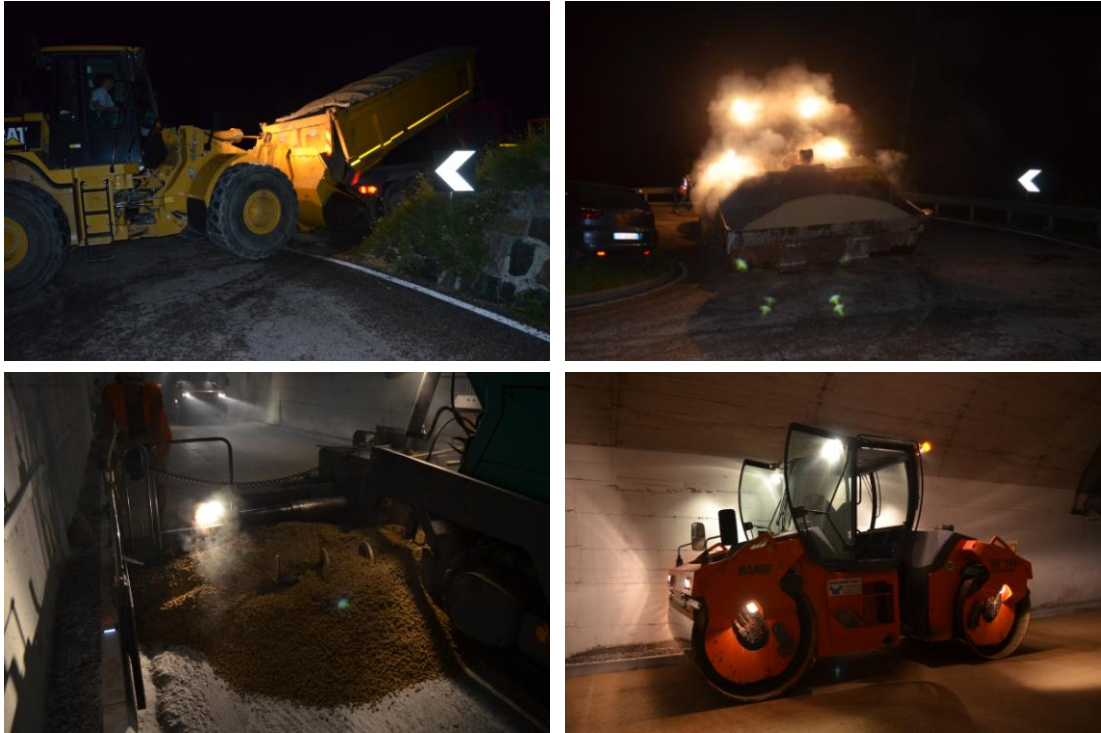
Foto 5 – Stesa e compattazione nella galleria n. 6 di Moso in Passaria

La compattazione è stata eseguita in entrambi i casi con rullo tandem vibrante del peso di circa 14 t.

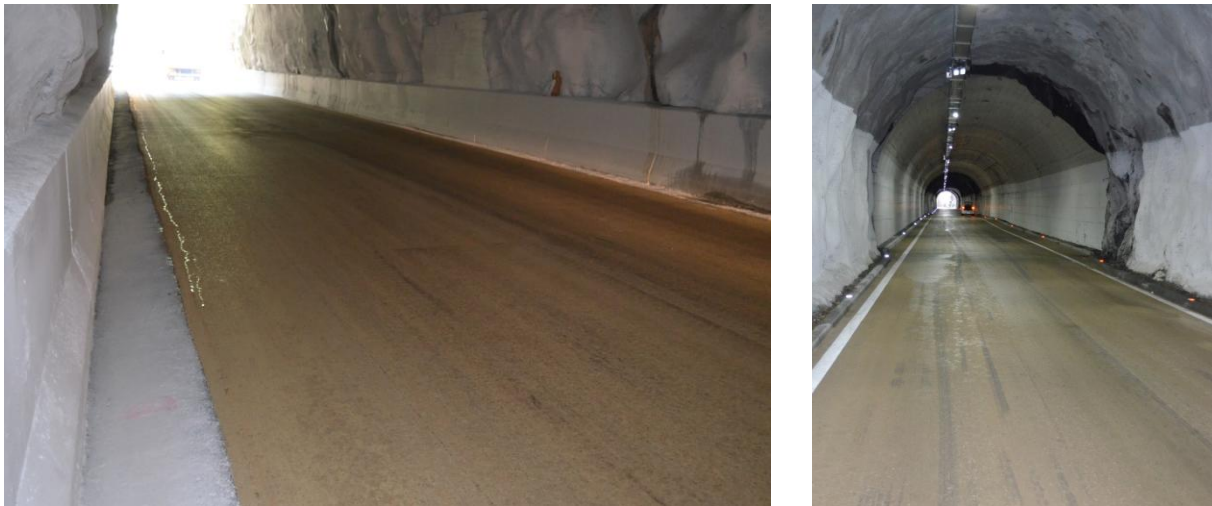
risultato è legato al naturale processo di imbrunimento del legante che determina una colorazione della pavimentazione su tonalità di giallo più scure (Foto n.6).

Foto 6 – Foto delle gallerie di Tesimo e Moso in Passiria

Infine si sottolinea che nei punti “macchiati” della superficie della pavimentazione il coefficiente di riflessione risulta inferiore, ma tali zone più scure hanno un'estensione limitata e quindi globalmente non pregiudicano l'aspetto complessivo della pavimentazione e le proprietà fotometriche.

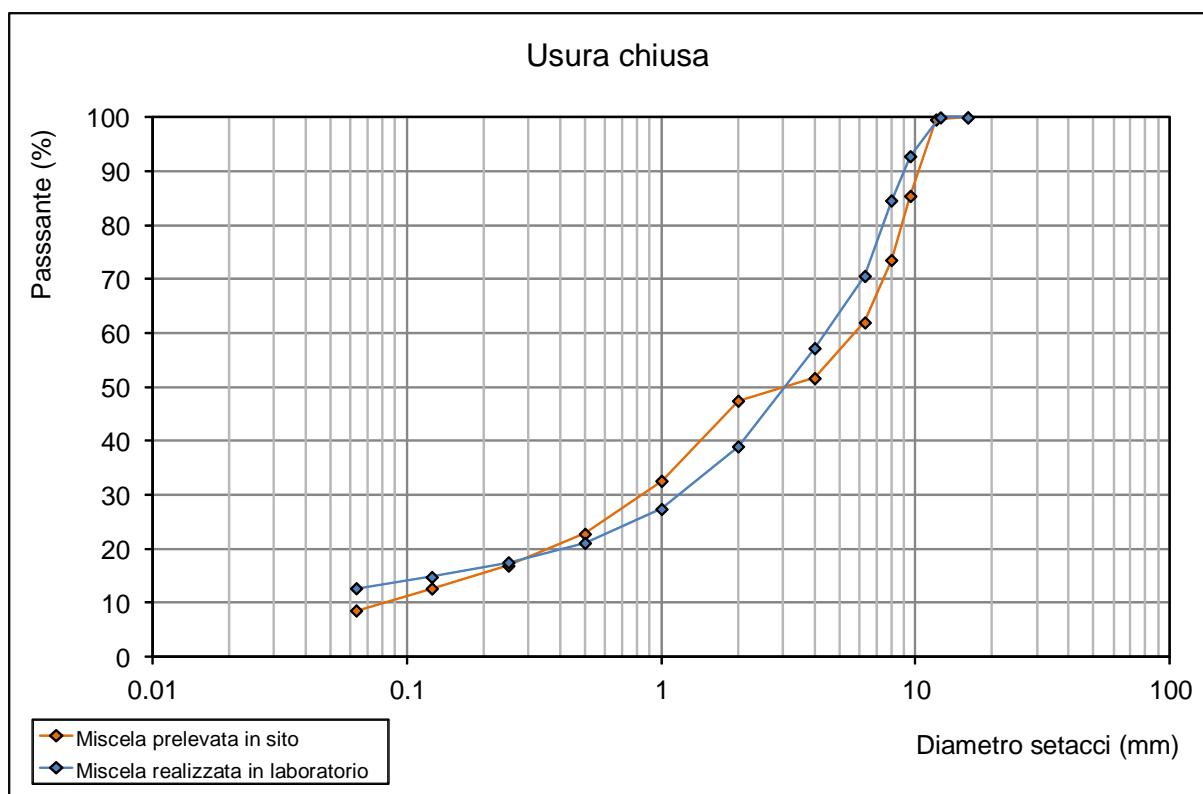
Fig. 2 – Confronto delle curve granulometriche

Il conglomerato confezionato in impianto, pur essendo maggiormente ricco di sabbia e con una minore quantità di filler rispetto alla miscela di progetto (passante al setaccio da 0,063 mm di 8,8% contro il 13,3% della miscela di progetto), ha caratteristiche volumetriche e fotometriche molto simili. Solo il modulo elastico e la resistenza a trazione indiretta sono sensibilmente più bassi.
